Untersuchungen im Zusammenhang mit der Verunreinigung des Bachs Heppengrath nahe der Bioerdgasanlage Merzig

Bioenergie Merzig GmbH
Brüsseler Platz 1
45131 Essen

GGF GRUNDWASSER- UND GEO-FORSCHUNG GmbH
An der Alten Ziegelei 6
66538 Neunkirchen

28. 09. 2011

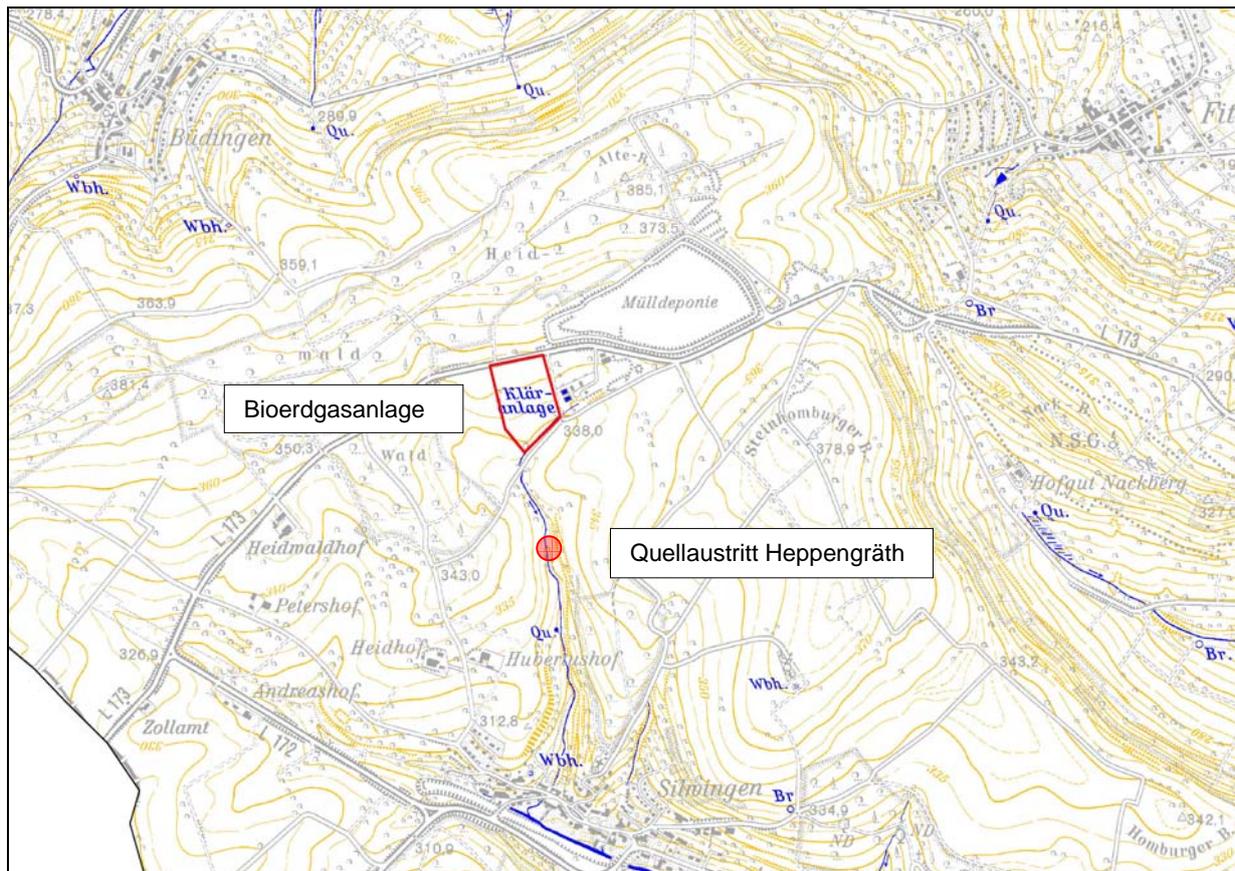
Abb. 1: Betriebsgelände und Quellaustritt

Im April 2011 (13. 04. 2011) wurde eine organoleptische Verunreinigung des Bachs Heppengrath südlich der neugebauten Bioerdgasanlage zur Anzeige gebracht. Daraufhin führten das Landeskriminalamt und die zuständige Fachbehörde, das Landesamt für Umwelt- und Arbeitsschutz, Untersuchungen durch. Es wurde zunächst das Bachwasser im Bereich des Quellaustritts beprobt. In der Abbildung 1 auf der folgenden Seite ist die Situation vor Ort dargestellt.

Der Überlauf aus der Klärgrube erfolgte in den unmittelbar unterhalb (südlich) der Bioerdgasanlage verlaufenden trockenen Graben (trockenes Bachbett des Heppengrath, südöstliche rote Grenze des Betriebsgeländes in Abb. 1). Von dort aus strömte das Wasser talabwärts nach Süden, wo es nach ca. 200 m versickerte. Ca. 250 m weiter südlich konnte das gefärbte Wasser dann im Bereich des Quellaustritts wieder beobachtet werden. Das gefärbte Wasser versickerte also im Bachbettverlauf und trat im Bereich des Quellaustritts wieder aus. Nach drei Tagen war am Quellaustritt keine Färbung des austretenden Wassers mehr erkennbar.

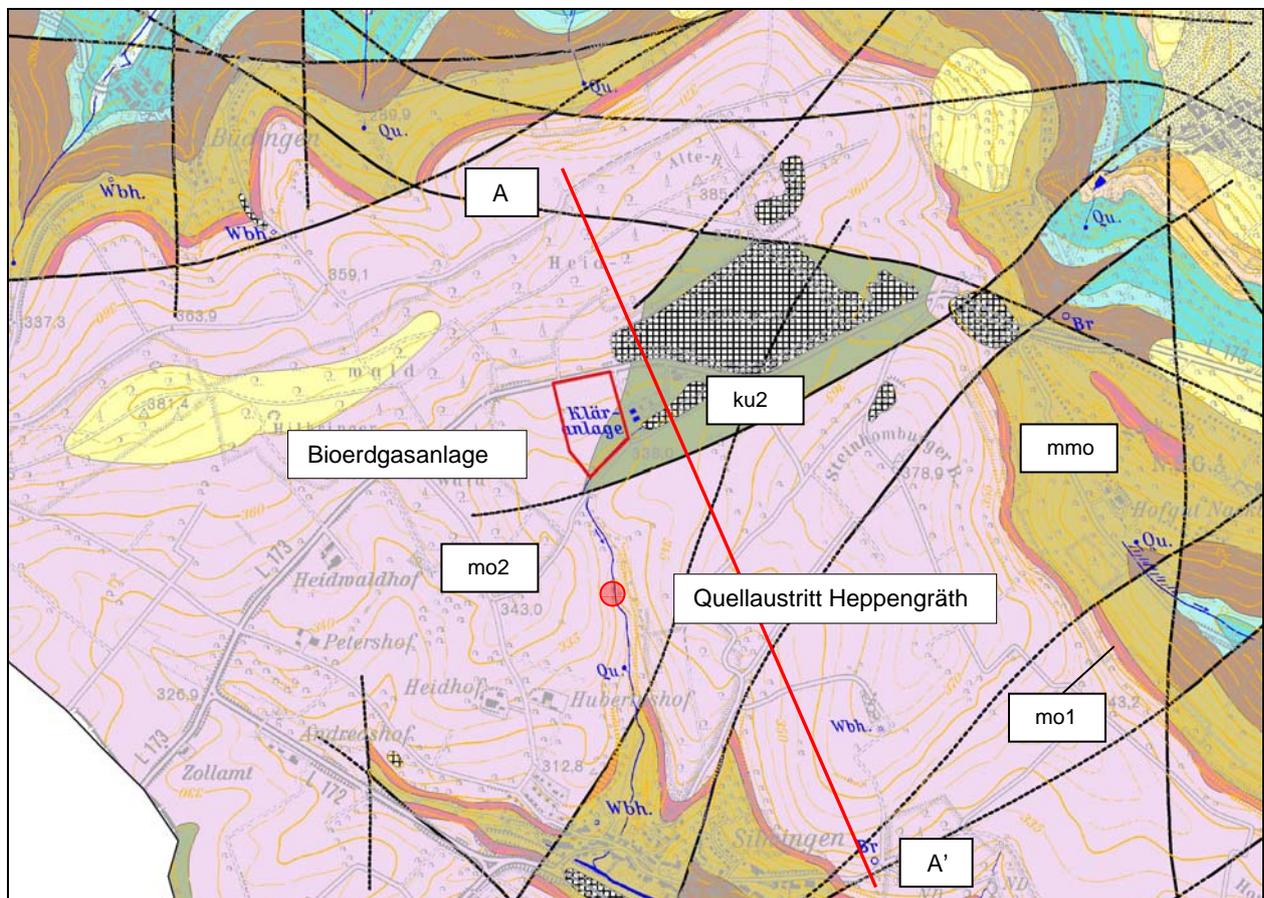
Abb. 2: Geologie im Bereich des Betriebsgeländes und des Quellaustritts sowie Verlauf der geologischen Schnittlinie A - A' (rot)

Das Betriebsgelände der Bioerdgasanlage befindet sich im Verbreitungsgebiet des Oberen Muschelkalks sowie des Unteren Keupers. Die Grenze der beiden stratigrafischen Einheiten verläuft durch den südöstlichen Teil des Betriebsgeländes. In Abbildung 2 ist die Geologie zusammen mit den vorhandenen Störungen im Umfeld des Untersuchungsgebiets dargestellt.

Bei den Schichten des Oberen Muschelkalks handelt es sich im Nordwesten des Betriebsgeländes um die Ceratitenschichten (mo2) einschließlich der Unteren Dolomite der Lettenkohle (rosa) und im südöstlichen Teil um die Bunten Mergel der Lettenkohle (ku2, olivgrün).

Die Unteren Dolomite der Lettenkohle (ku1) sind stratigrafisch zwar in den Keuper zu stellen, wurden im Untersuchungsgebiet aufgrund der starken Dolomitisierung aber nicht von den Schichten des Oberen Muschelkalks getrennt auskartiert.

Der Obere Muschelkalk setzt sich im allgemeinen aus einer Wechsellagerung von grauen, gelben und grünlichen Mergeln mit bräunlichen und grauen Bruchschillkalken an der Basis sowie aus dunkelgrauen bis blaugrauen Splitterkalken im oberen Teil (Untere Ceratitenschichten) zusammen. Darüber folgt eine Wechsellagerung meist dolomitischer Kalksteine, Mergelsteine und Mergel (Obere Ceratitenschichten).

Der Untere Keuper *ku2* (oliv) setzt sich aus roten, violetten und grau-grünen Tonen und Mergeln zusammen, in die dolomitische Bänke eingeschaltet sind.

Das betrachtete Gebiet weist eine intensive bruchtektonische Überprägung mit zahlreichen SW-NE verlaufenden sowie verschieden, vor allem NW-SE orientierten Störungen und Versatzbeträgen um 10 m bis 15 m auf. An diesen Störungen erfolgt zumeist ein Schichtabsinken in Richtung Südosten, wobei die Einfallsrichtungen der einzelnen Schollen schwanken.

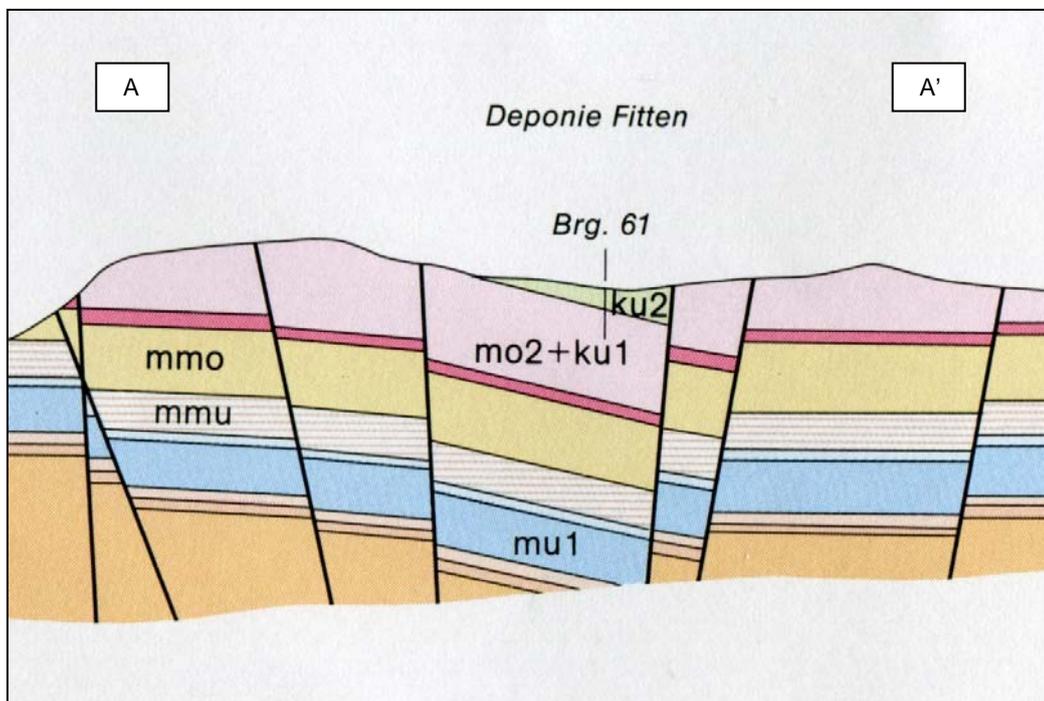
Abb. 3: Geologischer Schnitt von NW nach SE (entlang roter Linie in Abb. 1)

Die im Untersuchungsgebiet anstehenden Schichten sind hydrogeologisch als Grundwassergleiter einzustufen. Wasserwegsamkeiten bestehen nahezu ausschließlich auf Schicht- und Bankungsfugen sowie entlang von tektonischen Lineamenten. Grundsätzlich kann sich oberflächennah anfallendes Wasser über dem Felshorizont in verwitterten Sedimenten (Lockermaterial) sammeln, bspw. in einem alten Bachbett und der Schwerkraft folgend als sogenannter Interflow abfließen und an anderer Stelle auch wieder zu Tage treten.

Anhand des geologischen Schnitts (Abb. 2) lässt sich auch der grundsätzliche Mechanismus ableiten, der zur Bildung von Quellaustritten im Untersuchungsgebiet führt. An Störungen und

Verwerfungen kommt es zu vertikalen Verstellungen von grundwasserleitenden und grundwassergering- bzw. grundwassernichtleitenden Schichten, was zu einem Aufstau des sich ansammelnden Wassers in den grundwasserführenden Schichten führen kann. Je nach Wasserstand in den einzelnen grundwasserführenden Schichten und deren jeweiligen Einzugsgebieten kommt es zu permanent oder periodisch schüttenden Quellaustritten. Generell sind die oberen Schichten des mmo (Linguladolomit) und die Trochitenschichten des oberen Muschelkalks (mo1) als Grundwasserleiter (Kluft- bis Karstgrundwasserleiter) aufzufassen. Belegt werden kann dies durch Untersuchungen der GGF GmbH bspw. im oberen Reinbachtal zwischen Silwingen und dem Andreashof, wo genau an der auskartierten NE - SW verlaufenden Störung ein jahreszeitlich variierender vertikaler Wasseraufstieg zu beobachten ist, der periodisch zu einer beträchtlichen Wasserführung im Reinbach führt. Oberhalb der Störung ist keine Wasserführung oder Vernässung zu beobachten.

Bei einer solchen Stau- bzw. Verwerfungsquelle entspricht das üblicherweise zugrundegelegte, oberirdische Einzugsgebiet (morphologisch höherliegende Bereiche, aus denen Oberflächen- und Zwischenabfluß der Quelle zuströmen) nicht dem unterirdischen bzw. tatsächlichen Einzugsgebiet. Aufgrund des vorliegenden Quelltyps kann das Einzugsgebiet völlig andere Bereiche als nur die topographisch höherliegenden Niveaus und Gebiete beinhalten. Über die hydraulisch wirksamen und im Untersuchungsgebiet zahlreich vorhandenen Störungen und Verwerfungen können weiter entfernt liegende und nicht an die Morphologie gebundene Einzugsgebiete für die Zusammensetzung bzw. Herkunft des austretenden Quellwassers verantwortlich sein.

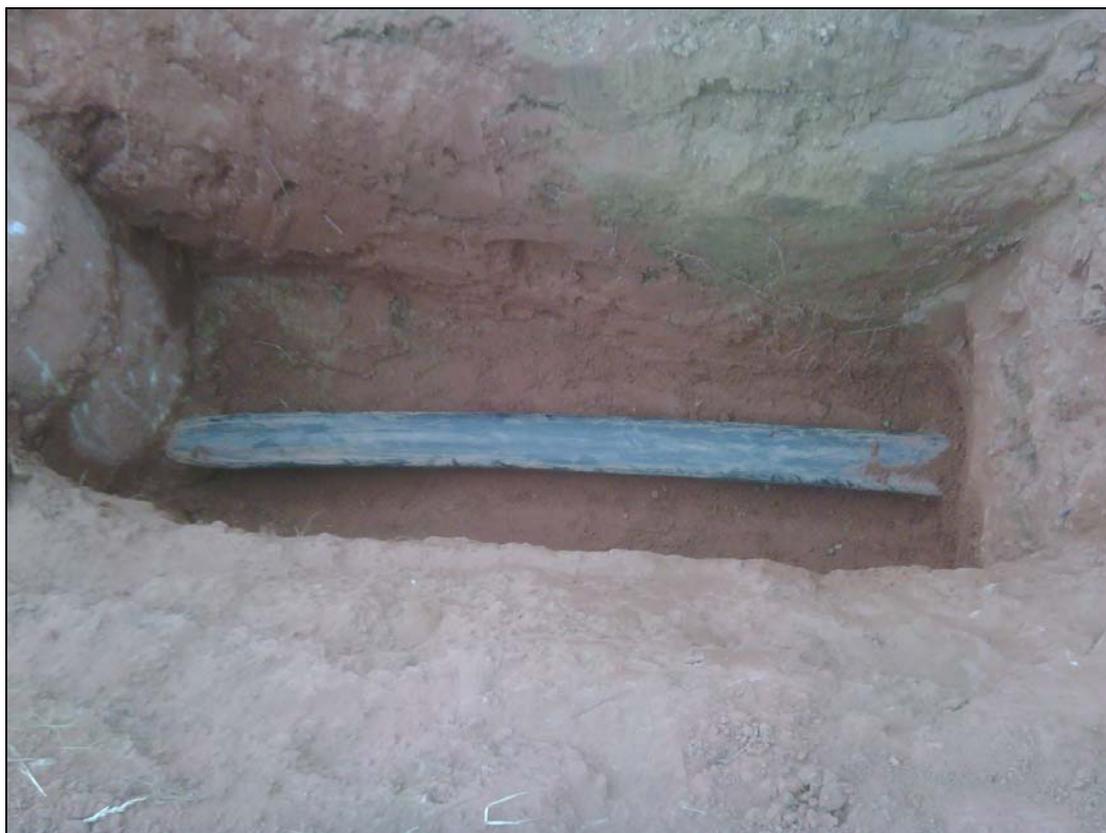
Abb. 4: Abgeplattete Abwasserleitung von der Deponie Fitten

Eine im Verlauf der Untersuchungen diskutierte Emissionsquelle stellt grundsätzlich auch die Deponie Fitten einschließlich deren Sickerwasserfassungs- bzw. -behandlungsanlagen und Leitungssystems dar. Ausgehend von der Deponie Fitten verläuft eine Abwasserleitung vom Deponiegelände südöstlich des Betriebsgeländes der Bioerdgasanlage ungefähr parallel zum Bach Heppengräth. Eine TV-Kamerabefahrung mußte an mehreren Engstellen abgebrochen werden, so daß eine Prüfung der Dichtigkeit nicht durchgängig vorgenommen werden konnte. Eine dieser Engstellen wurde in einem Baggerschurf aufgeschlossen (vgl. Abb. 4).

Dort war ein stark deformiertes und abgeplattetes HDPE-Rohr erkennbar. Auch die Analyseergebnisse der Bachwasserproben lieferten ebenfalls keine Hinweise auf normalerweise anzunehmende deponietypische Inhaltsstoffe, wie etwa Schwermetalle, Cyanide, chlorierte Kohlenwasserstoffe oder eine erhöhte Leitfähigkeit usw. Allenfalls die in den Analysen durch das Labor Wessling nachgewiesenen organischen Verbindungen wie etwa Aceton, Acetaldehyd und Toluol sind vielerorts in einer Deponie abgelagert worden.

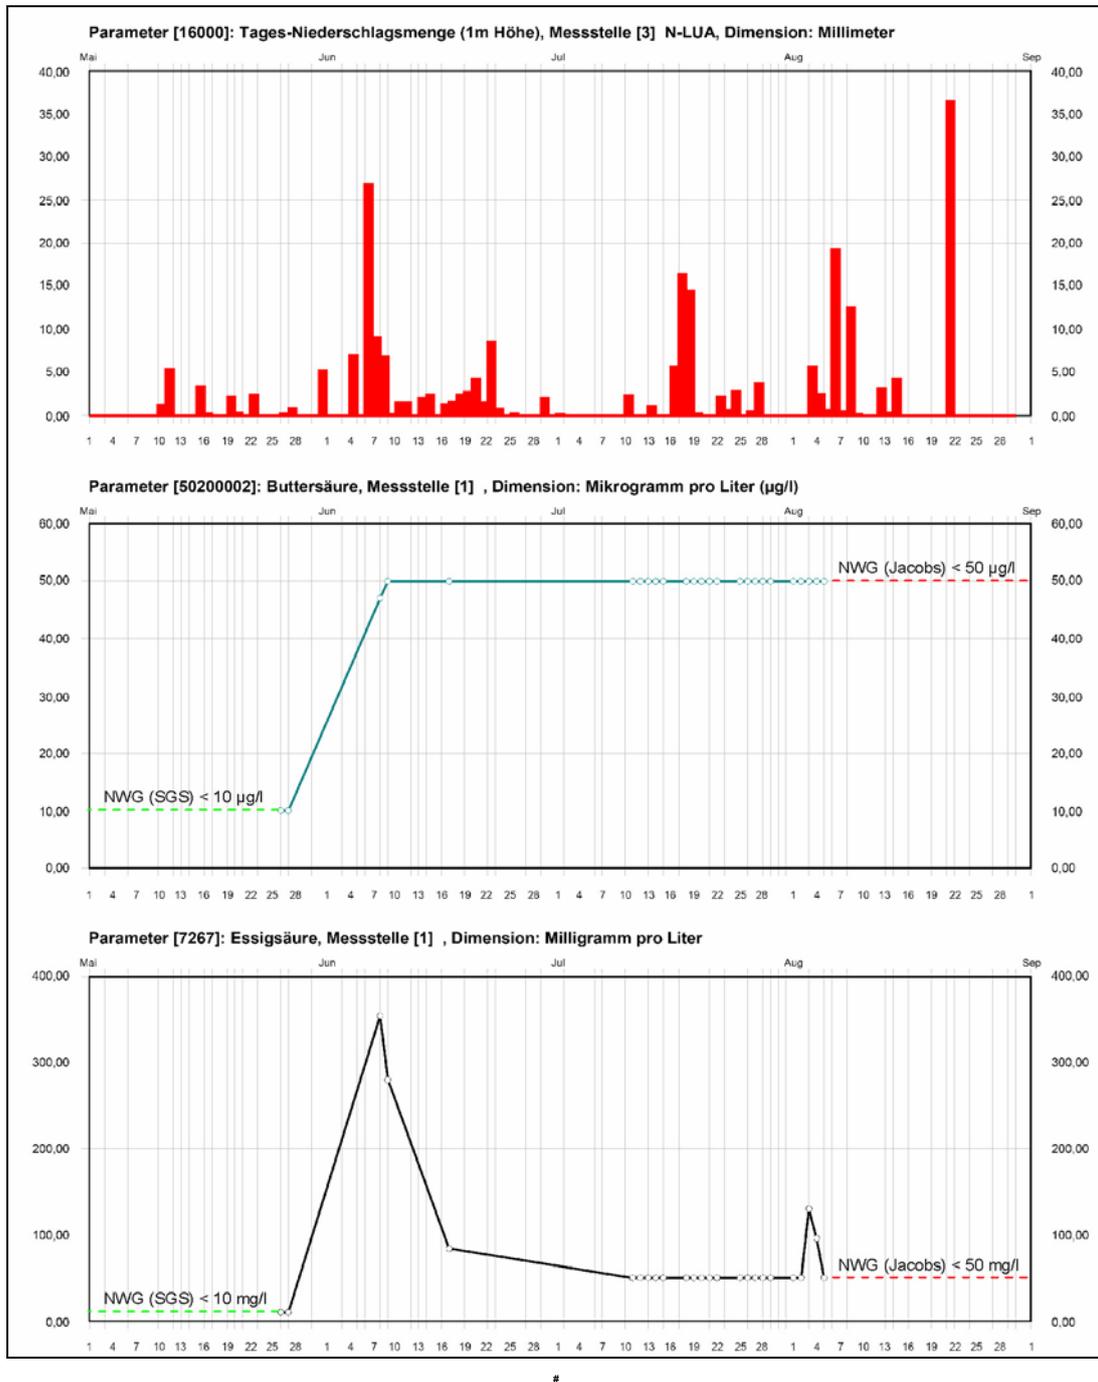
Abb. 4: Essig- und Buttersäure sowie Tagessummen der Niederschläge der Meßstation Merzig des LUA

In den Diagrammen in der Anlage 2 sind jeweils beide Niederschlagsmeßstationen dargestellt. Der zeitliche Verlauf der organischen Säuren zeigt in unterschiedlicher uneinheitlicher Ausprägung nur eine sehr geringe Abhängigkeit von den Niederschlagsereignissen an.

Der zeitliche Verlauf Essigsäure, zusammen mit den Tagessummen des Niederschlags der Meßstation des LUA in Merzig zeigt eine deutliche Konzentrationszunahme nach den größeren Niederschlagsereignissen Anfang Juni und Anfang August 2011, die Buttersäure dagegen überhaupt nicht. Auch die anderen täglich gemessenen Parameter zeigen in Anlage 2 nahezu keine Korrelation zwischen dem Konzentrationsverlauf und den Niederschlagsereignissen.
